Troca da junta do cabeçote

Mercedes-Benz

OM 457 | OM 460

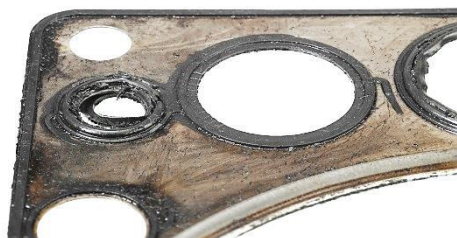
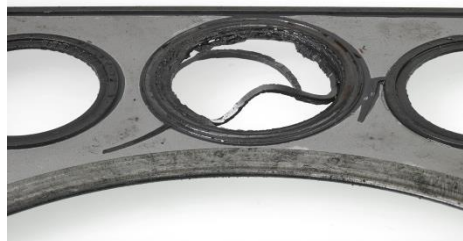
Na troca da junta do cabeçote em motores das séries OM 457 / OM 460, muitas vezes ocorrem problemas e danos porque a junta do cabeçote utilizada, apesar de estar associada ao número do motor, não corresponde ao cabeçote. Isso resulta em danos no motor, com elevados custos de reparo e clientes aborrecidos.

Para evitá-los, deve-se observar o seguinte:

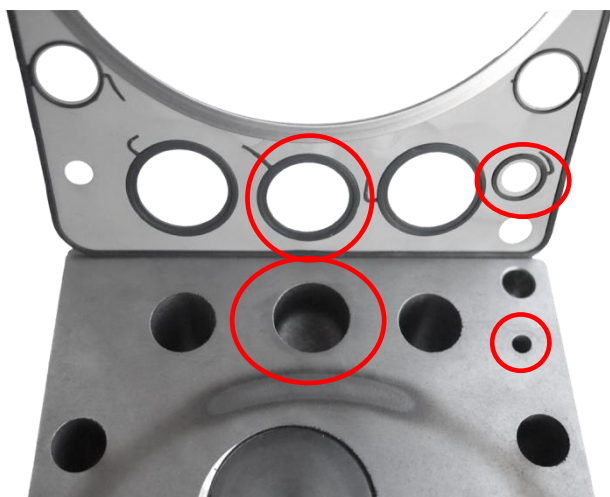
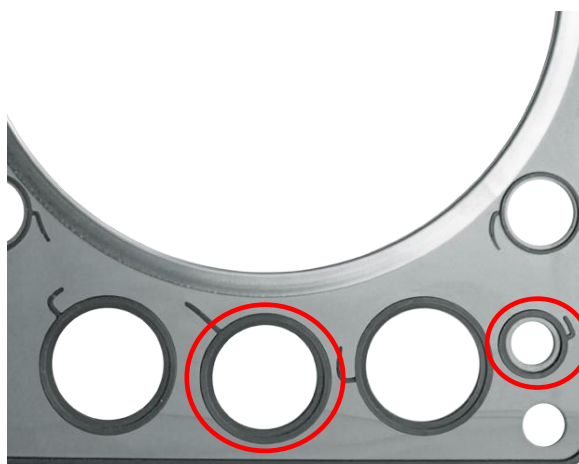
Até o número do motor 085588, foram instalados cabeçotes de cilindro com superfície de vedação lisa, sem ranhuras. (junta do cabeçote

462.451 - altura dos perfis de vedação elastoméricos: 1,8 mm)

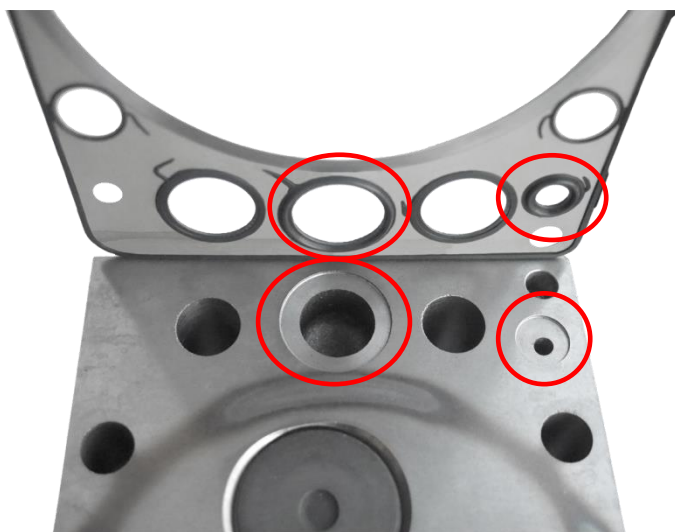
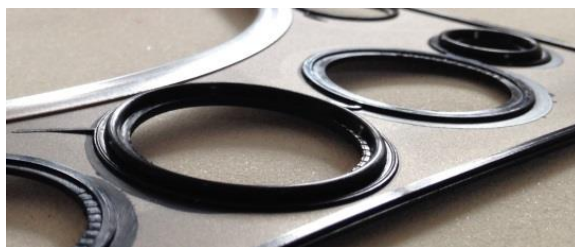
A partir do número do motor 085589, estão sendo usados cabeçotes modificados, com ranhuras fresadas para passagem de água e óleo.

Com a junta de cabeçote apropriada, os perfis de vedação elastoméricos foram correspondentemente aumentados (junta do cabeçote

462.202 - altura dos perfis de vedação elastoméricos: 3 mm). A vedação é possível somente com essa junta de cabeçote!

Por isso, antes de selecionar peças de reposição, preste atenção aos tipos de cabeçotes instalados e quais juntas de cabeçote são obrigatórias. Adicionalmente, devem ser observadas as instruções de montagem do fabricante.
