TSI 06/10

Wskazówki od eksperta w dziedzinie uszczelnień Uszkodzenie silnika – winna uszczelka głowicy cylindrów?

Przedmuchy gazów palinowych Uszczelka metalowa, wielowarstwowa Metal-Elastomer Uszkodzenie spowodowane wzrostem ciśnienia w systemie chłodzenia silnika

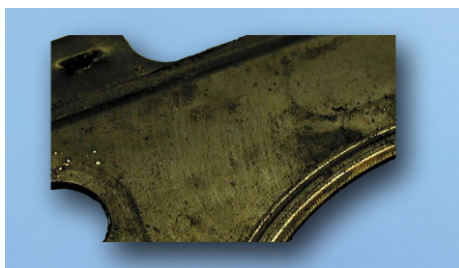
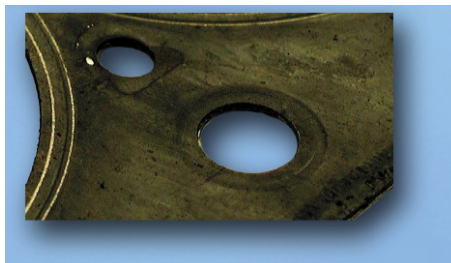
Na wielowarstwowej uszczelce konstrukcji metal-elastomer, są widoczne wyraźne ślady w formie linii. Pochodzą one z powierzchni uszczelniającej głowicy i biegną w kierunku komór spalania.

Struktura powierzchni głowicy została niewłaściwie obrobiona (lub nie była obrobiona w ogóle). To spowodowało, przedmuchy gazów spalinowych do układu chłodzenia silnika i jego termiczne przeciążenie (wzrost ciśnienia)

- Układ chłodzenia nie został całkowicie odpowietrzony, co spowodowało brak cyrkulacji środka chłodzącego
- Układ chłodzenia uszkodzony (pompa wody, termostat, wentylator)
- Wysokie ciśnienie zwrotne gazów spalinowych spowodowało przegrzanie silnika (np.: uszkodzony katalizator)

Przed montażem uszczelki głowicy, sprawdzić starannie jakość powierzchni roboczej głowicy oraz jej splanowanie. W razie konieczności oddać głowicę do szlifowania w zakładzie specjalistycznym.
