TSI 12/10

Wskazówki od eksperta w dziedzinie uszczelnień

Uszkodzenie silnika – winna uszczelka głowicy cylindrów?

Niekontrolowany przebieg spalania w wielowarstwowej uszczelce metalowej

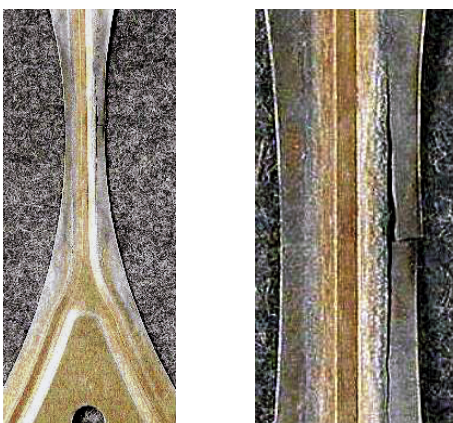
Początkowe czarne przebarwienie w obszarze mostka warstwy funkcyjnej uszczelki, wskazuje na rozpoczynające się uszkodzenie, całkowicie zakończone na drugim zdjęciu (prawe).

Niekontrolowany przebieg spalania spowodował drgania o wysokiej częstotliwości. Wyzwolone w wyniku tego, fale uderzeniowe, zniszczyły obszar mostka pomiędzy komorami spalania.

- Niska jakość paliwa (zbyt niska ilość oktanów)
- Zbyt wysoki stopień sprężania
- Świece zapłonowe z niewłaściwymi wartościami cieplnymi lub świece uszkodzone

Przestrzegać zalecanych instrukcji montażowych.

Konieczne jest stosowanie części silnika (świece zapłonowe), zalecanych przez producenta
