## Junta, culata para reparación de motores

**195.470 MAN D20 | 466.600 MAN D26**

SI 02/2023

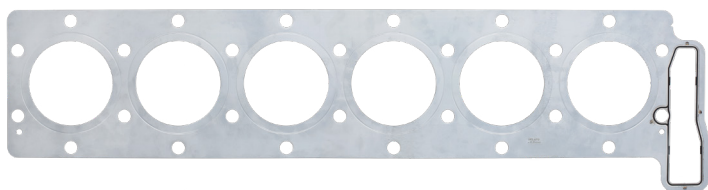
La junta estándar (espesor: 1,2 mm; Elring 021.262; 357.831) no está diseñada para ello. Si ésta se utilizara, los flancos de los dientes se engranarían en las ruedas dentadas rectas con demasiada fuerza. Esto puede conducir a un desgaste rápido y daños. Elring ha desarrollado una junta de culata con 0,3 mm más de espesor para lograr una reparación del motor, sostenible y respetuosa con el medio ambiente. Dicha junta compensa la retirada de material.

A diferencia de la junta estándar, esta junta, tal y como se aprecia en la imagen, posee una muesca adicional en la perla frontal, que es claramente visible en estado montado. Importante: Es indispensable realizar una comprobación de los componentes del motor que son influenciados por esta medida de modificación (p. ej. inyectores por una saliente excesiva, etc.). Advertimos expresamente que no asumimos ninguna responsabilidad por la ejecución técnica correcta de la reparación de motores. Esta responsabilidad recae sobre la empresa especializada ejecutora. Se deben cumplir siempre las indicaciones de montaje y del fabricante.
