## Wskazówki od eksperta w dziedzinie uszczelnień

# Nieszczelności na kanałach oleju po krótkim przebiegu

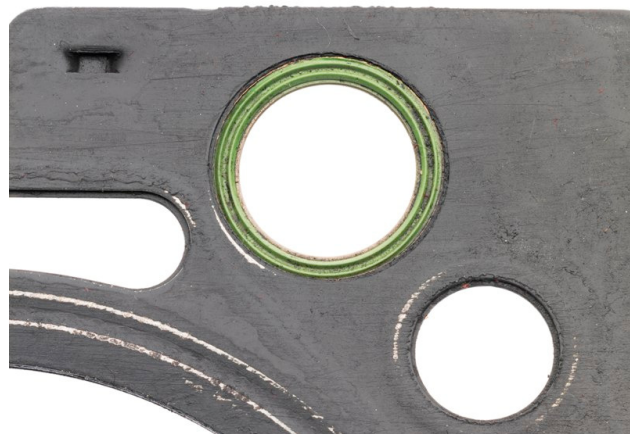
Zdjęcie 3 pokazuje uszczelkę podgłowicową, w której po krótkim przebiegu, doszło do nieszczelności w obszarze kanału oleju. Podczas jej wymiany, został dodatkowo naniesiony chemiczny środek uszczelniający (masa uszczelniająca). Jest to niedozwolone. Wskutek zanieczyszczeń, powierzchnia uszczelniająca głowicy jest po krótkim przebiegu na tyle w złym stanie, że uniemożliwia to jej prawidłowe działanie. Widać to wyraźnie w zagłębieniach (rowkach) głowicy cylindrów

Zdj 3: zanieczyszczenia w wyniku stosowania masy uszczelniającej na zewnętrznej krawędzi zielonego elementu z elastomeru oraz na powierzchni uszczelki

Generalnie podczas montażu uszczelki głowicy cylindrów nie stosujemy żadnej masy uszczelniającej, chyba że producent silnika zaleci jej stosowanie, ale w ściśle określonym miejscu. Należy sprawdzić stan powierzchni głowicy i krzywiznę uszczelnianych powierzchni. Warsztat specjalizujący się w naprawach głowic, powinien przeprowadzić fachowe planowanie jej powierzchni, ponieważ dysponuje wszelkimi ku temu niezbędnymi precyzyjnymi obrabiarkami.
