TSI 04/2020

Joint de culasse 867.700

Renault | Nissan | Mercedes-Benz | R9M | OM626

Changement d'aspect

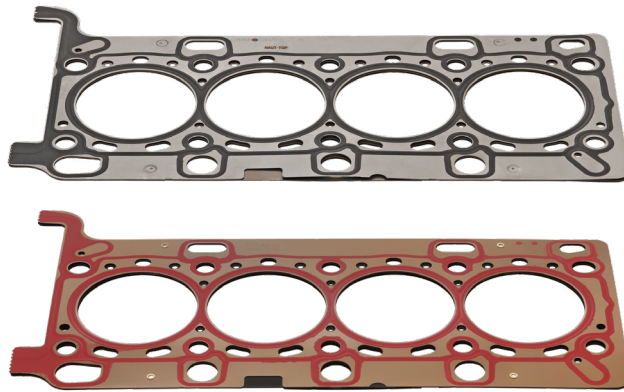
Dans le cadre du perfectionnement technique du joint de culasse 867.700, une optimisation a pu être obtenue à deux niveaux. La couleur noire du revêtement de moulure a été remplacée par une teinte rouge offrant une meilleure résistance thermique.

En outre, le mode d'assemblage des couches métalliques a été modifié. Le joint référence 598.670, qui n'est plus produit, était assemblé au moyen de quatre points de soudure. Dans le cas de son successeur, le joint référence 867.700, les couches métalliques sont désormais fixées les unes aux autres au moyen de rivets. Ceci n'implique pas de changement en ce qui concerne le montage du joint de culasse.

Le mode d'assemblage n'a aucune incidence sur les fonctions « étanchéité aux gaz » et « étanchéité aux liquides » du joint de culasse.

Malgré ces modifications notables, la référence de pièce d'origine reste la même.
