## TSI 04/2020

Guarnizione per testata cilindro 867.700

Renault | Nissan | Mercedes-Benz | R9M | OM626

### Modifiche estetiche

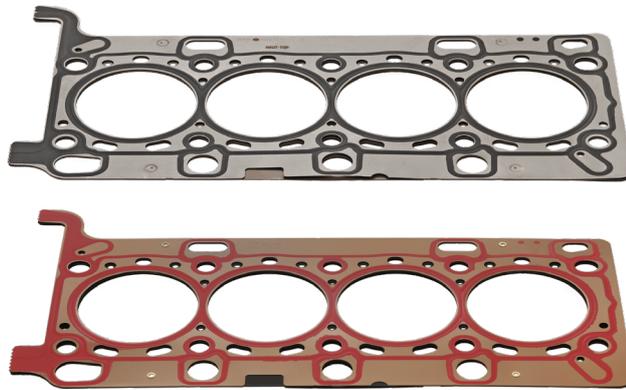
Nell'ambito dello sviluppo tecnico continuo della guarnizione per testata cilindro 867.700 si è giunti all'ottimizzazione di due punti della guarnizione. Il tradizionale colore nero dello strato di rivestimento con nervature è stato sostituito dal rosso a indicare una resistenza termica più elevata.

Un'ulteriore modifica riguarda la tecnica di giunzione dei singoli strati metallici. La guarnizione non più in produzione con il numero articolo 598.670 era saldata in quattro punti. Nella guarnizione successiva con numero articolo 867.700 gli strati metallici sono rivettati gli uni con gli altri. Sostanzialmente non cambia nulla nel montaggio della guarnizione per testata cilindro.

Il tipo di giunzione non ha nessuna ripercussione sulle funzioni di tenuta dei gas e dei liquidi della guarnizione per testata cilindro.
