TSI 04/2011

Nouveau joint pour le bouchon d'arbre à cames
Mercedes-Benz OM 457 LA | HLA

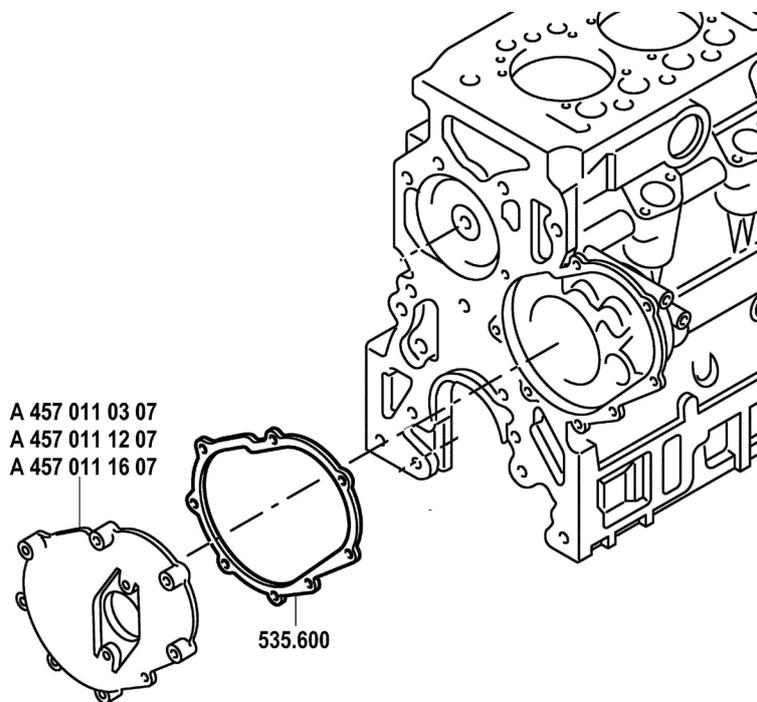
Un nouveau joint Metaloseal® a été développé pour améliorer l'étanchéité entre le bouchon d'arbre à cames et le carter moteur. Ce joint remplace la pâte à joint utilisée jusqu'ici sur ce plan de joint.

Pour éviter toute détérioration de la courroie de transmission, il est nécessaire de monter un bouchon neuf sur l'arbre à cames!
