VSI 04/2021

Guarnizione della testata, livello di riparazione
MAN TGA/TGS Motore D26

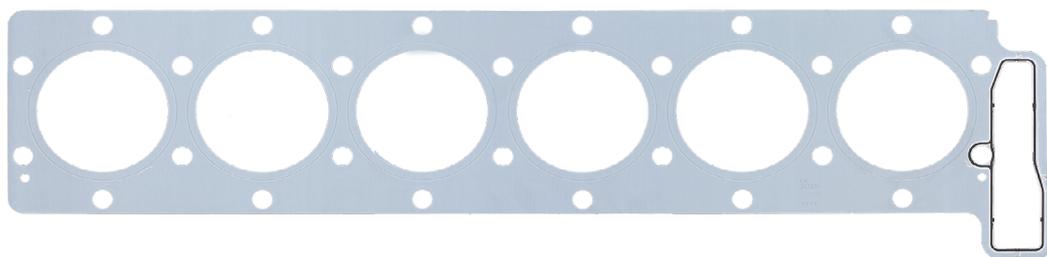
Stadio di riparazione 1,50 mm
Numero pezzo Elring: 466.600

Per questo motore, popolarissimo da anni, Elring offre ora anche un livello di riparazione con 1,5 mm di spessore. Questa guarnizione della testata ha uno spessore di 0,30 mm superiore a quello della guarnizione di serie. Tutte le disposizioni tecniche, come l'alto profilo dell'elemento in elastomero, e le tolleranze, come l'altezza della nervatura nella camera di combustione, sono state rispettate.

La guarnizione della testata si può identificare dall'indicazione "Rep +0,3" del numero pezzo Elring sul lato superiore della guarnizione.
